pole culturel Léon gaumont Ville de St Maxime

LEGTP
ELECTRICITE - TERTIAIRE - PORTUAIRE
Courant Fort-Courant Faible

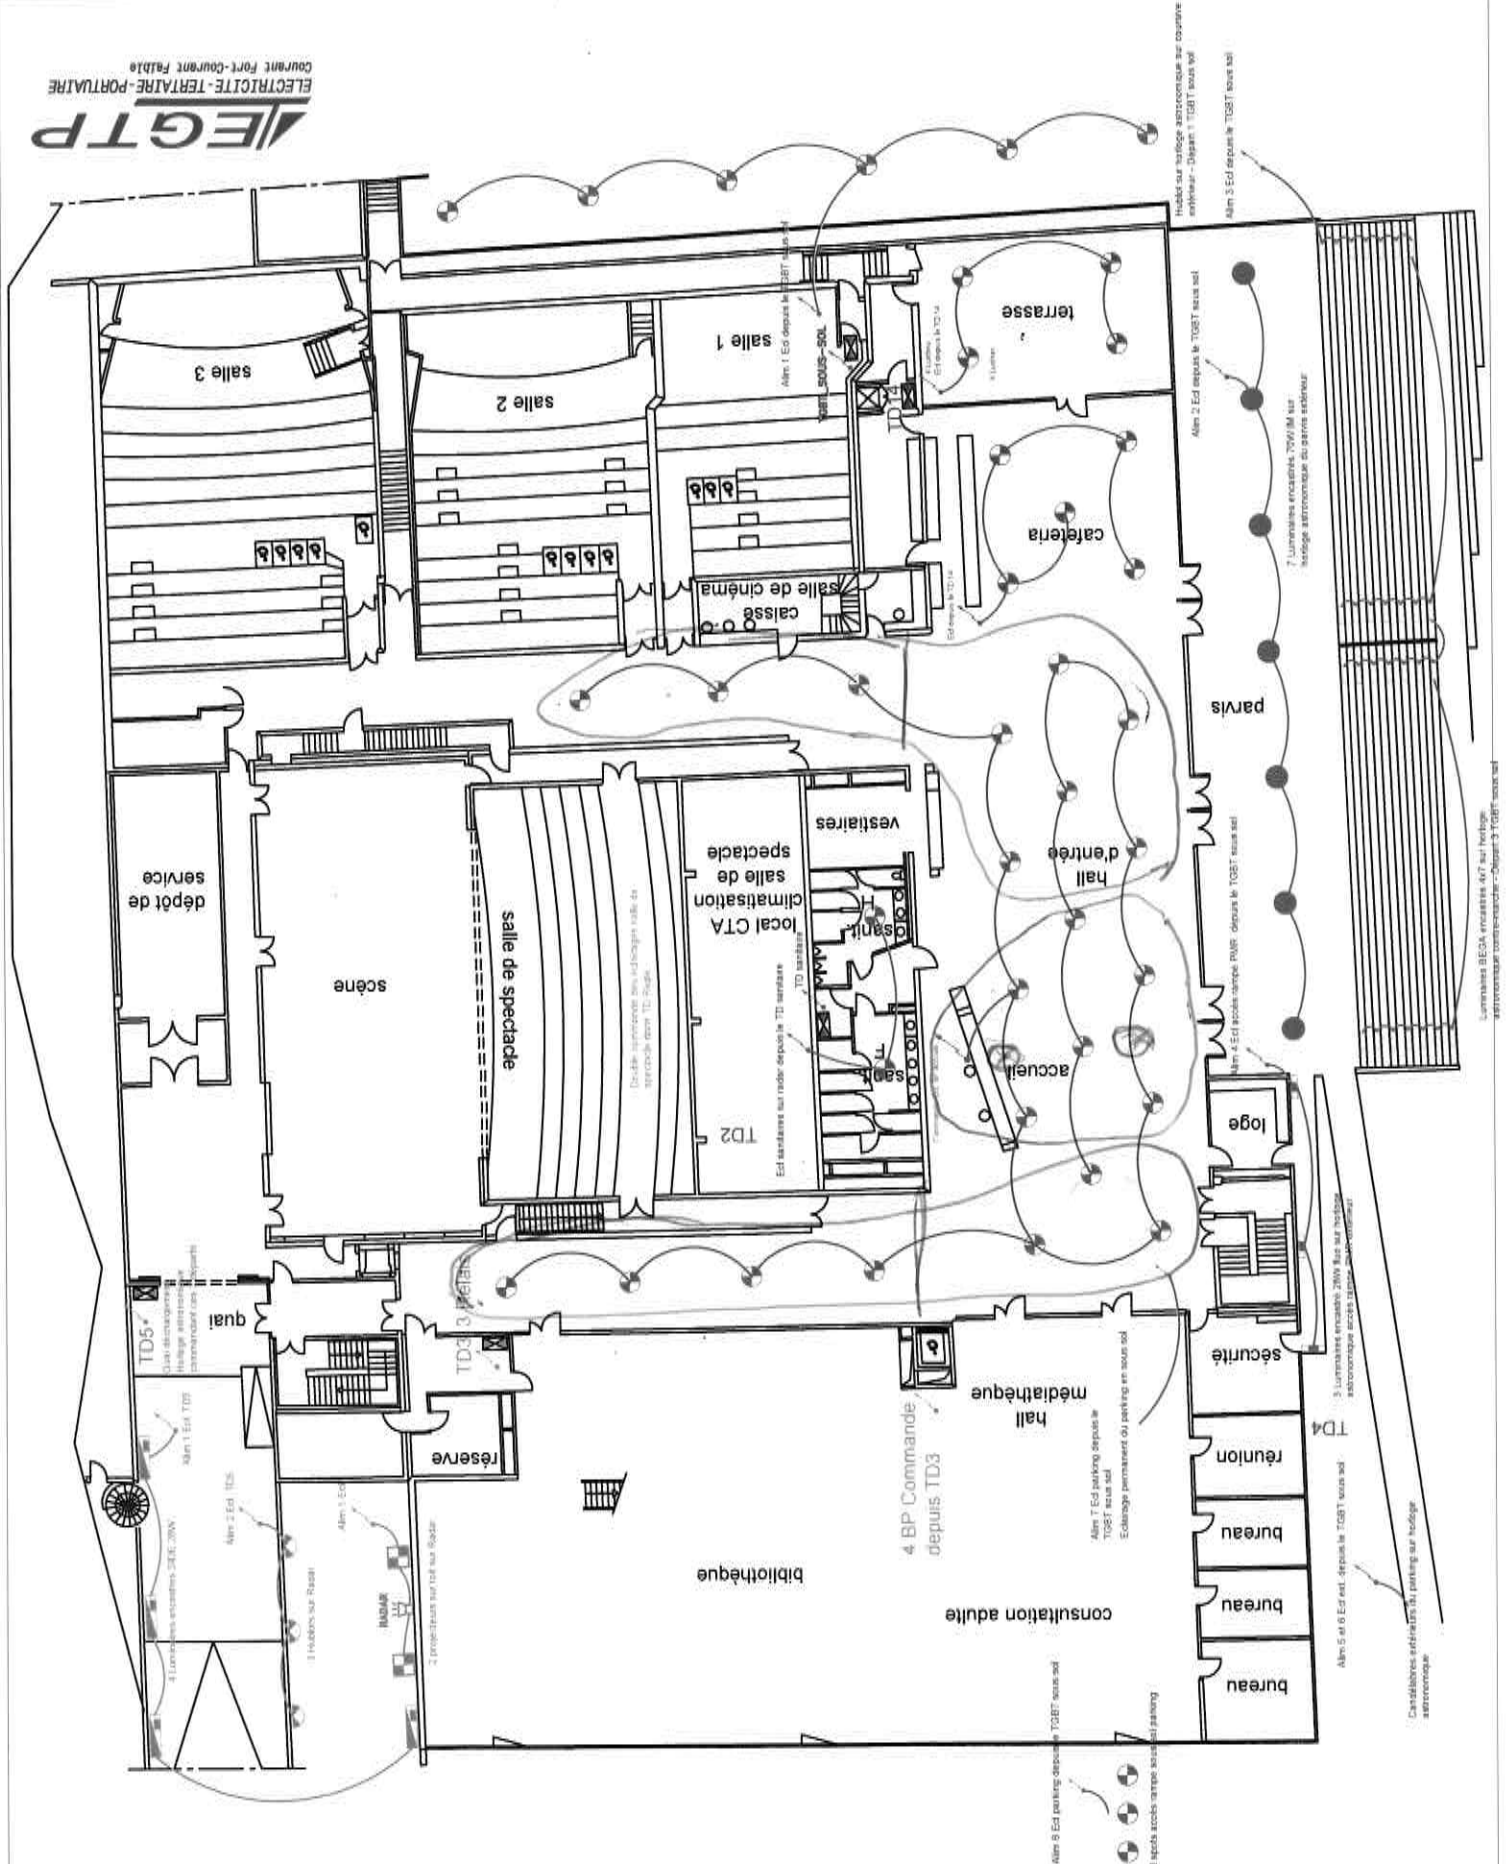
Luminaires BECA encastrés 407 sur toiture astronomique - Dégât 1 TOSF sous sol

3 Luminaires encastrés 200W sur toiture astronomique - Dégât 1 TOSF sous sol

7 Luminaires encastrés 100W sur toiture astronomique du parvis extérieur

Eclairage permanent du parking en sous sol

4 BP Commande depuis TD3
